Hnutí DUHA
Friends of the Earth Czech Republic

Povodně a krajina: příběhy tří obcí

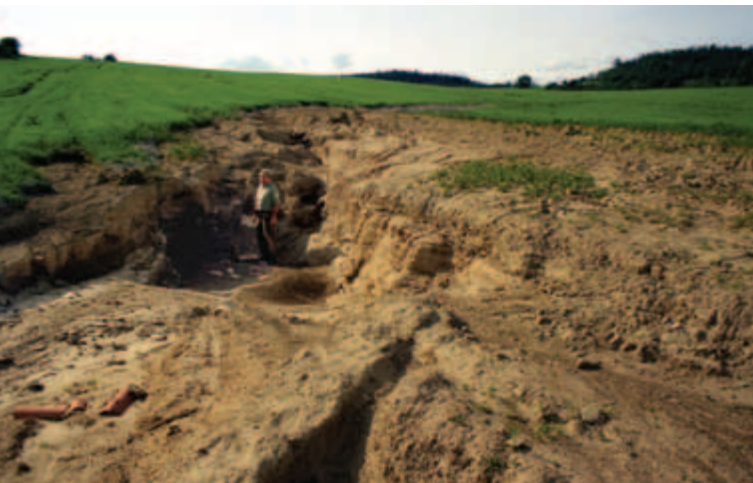
Tuny půdy z erodovaných monokulturních lánů skončily v roce 1996 ve vesnicích Pocheň a Lichnov.

Pozdě večer 13. května 1996 severozápadní část povodí Odry zasáhl neobvykle silný déšť. Ničivou erozí znehodnocující zemědělské pozemky byla postižena značná část orné půdy v povodí říčky Čížina. Záplava zasáhla obce Pocheň a Lichnov. Došlo k zaplavení domů, zničení komunikací, včetně několika mostů, vznikly nánosy erodované zeminy.

Povodeň způsobily kombinace několika příčin. Zpráva státní Agentury ochrany přírody a krajiny (AOPK) dospěla k závěru [3], že k mimořádně silnému dešti a nízké vsakovací schopnosti půdy nasycené z předchozích deštů a tání sněhu se přidalo:

- umělé odvodnění lesa, které urychleně odvádí dešťovou vodu směrem do obydlených částí povodí, a tím zvyšuje razanci povodňové vlny;
- špatná druhová skladba, která snížila retenční schopnost – lesy v postiženém povodí tvoří z 93 % smrkové monokultury;
- nadměrně rozorané zemědělské plochy bez zeleně, například mezí, a krajina bez luk a pastvin – přitom ještě před šedesáti lety zeleň pokrývala asi 40 % území [3];
- orba po spádnici a ztuhnutí půdy těžkou mechanizací na polích.

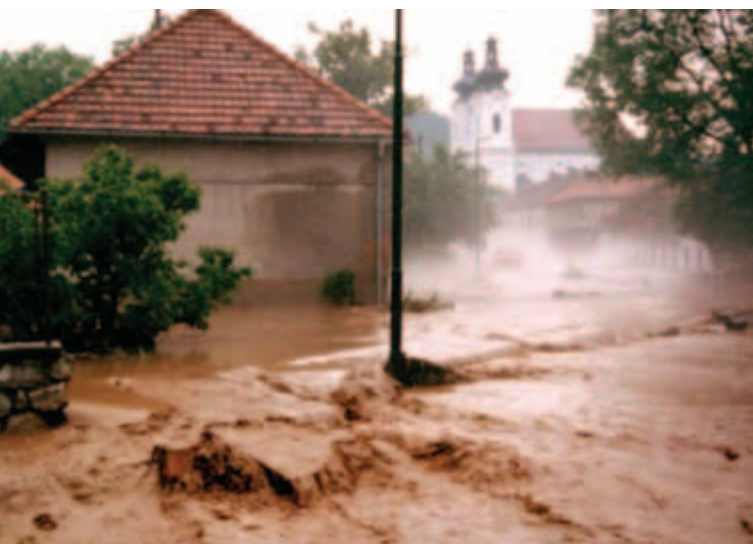
Minulý rok zatopily přivalové deště v obci Sloup osmdesát domů.

Odpoledne 26. května 2003 zasáhla Blanensko přivalová srážka, která zničila komunikace, mosty a ploty. Přivalem vody byla nejvíce postižena obec Sloup, která navíc podobnou situaci, i když v menším měřítku, zažila již o dva týdny dříve. Voda s bahnem se valila na vesnici od západu, z polí od Petrovic, Žďáru a Němčic. Jen ve Sloupu přivalové deště zatopily osmdesát domů, garáže, obecní úřad, restauraci, poštu, hřiště i provozní budovy Sloupsko-šošůvských jeskyní.

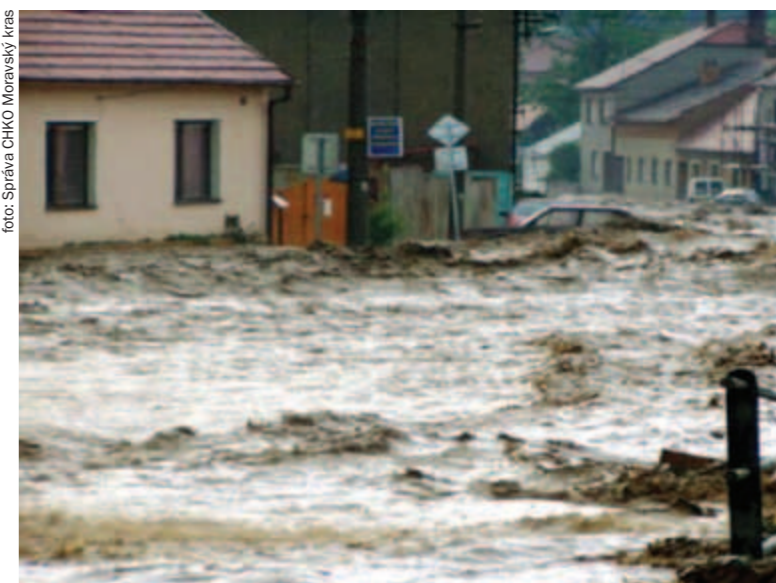
Vinou malé retence krajiny se v Sloupu hladina vody během 80 minut zvedla o 236 centimetrů.

Většina vody s bahnem přitékala ze zemědělských pozemků západně od Sloupu [4], s nedostatečnou protierozní a protipovodňovou ochranou. Vinou malé retenční a protierozní schopnosti krajiny se hladina během 80 minut zvedla o 236 centimetrů (navíc z toho o 177 cm za 25 minut) [4]. Stav krajiny dokládají také obrovské nánosy bahna z polí nad obcí.

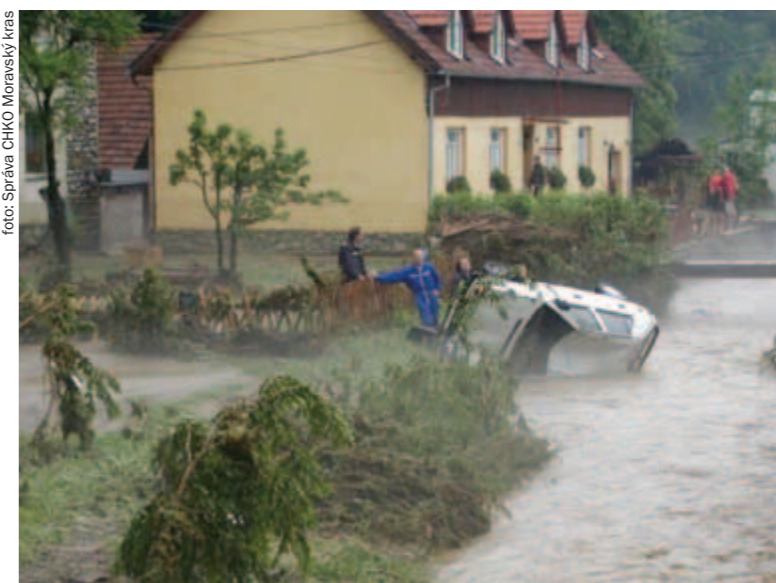
Na ulicích a v domech zůstaly obrovské nánosy bahna z okolních polí.
